**POSOUZENÍ PROVOZNÍ BEZPEČNOSTI
DŘEVINY**

MŠ GAGARINOVA
Gagarinova 1103/ 35
165 00 Praha – Suchdol

DUBEN 2021

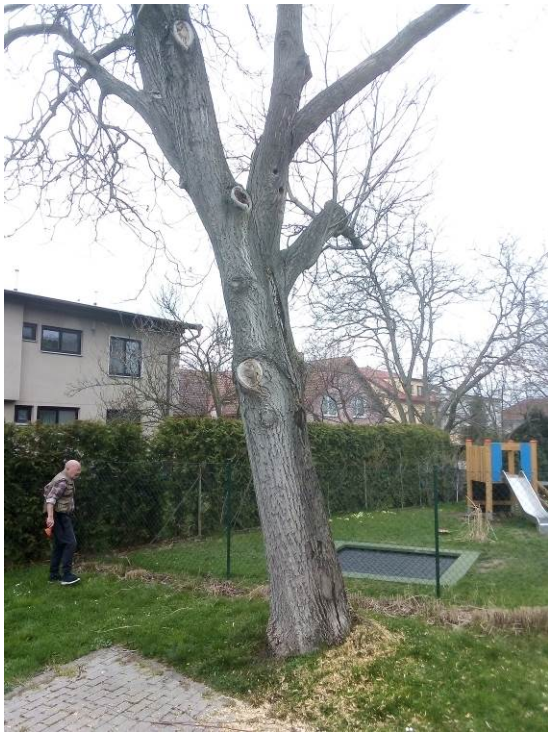
Strom o výšce 12 m a obvodu 208 cm ve výčetní výšce (1,3 m) se nachází v blízkosti pískoviště a parkovací plochy. Obě tyto plochy jsou v dopadovém terči stromu. Strom je nakloněný, v minulosti byla odstraněna silná kosterní větev a dutina, která zasahuje až do kmene, byla zastřešena. To ale nezabránilo dalšímu pronikání vody a pokračování hniloby. Na obr. 2 jsou vidět otvory od datlovitých ptáků (větev vpravo), které ukazují na rozsáhlou hnilobu uvnitř kmene. Strom je sice vitální, ale staticky nestabilní a hrozí rozpad koruny.

Obr. 2: Pohled na strom

Jedná se o vitálního jedince, který má ale velké statické defekty a je do budoucna neperspektivní. Vzhledem k tomu, že hrozí riziko rozlomení celé koruny a stav koruny vylučuje použití dynamických i statických vazeb a v dopadovém terči se pohybuje každodenně velké množství lidí, **doporučuji předmětného jedince odstranit** a na jeho místě vysadit náhradní výsadbu. Strom může být ponechán ve formě živého torza, než náhradní výsadba doroste dostatečné výšky.

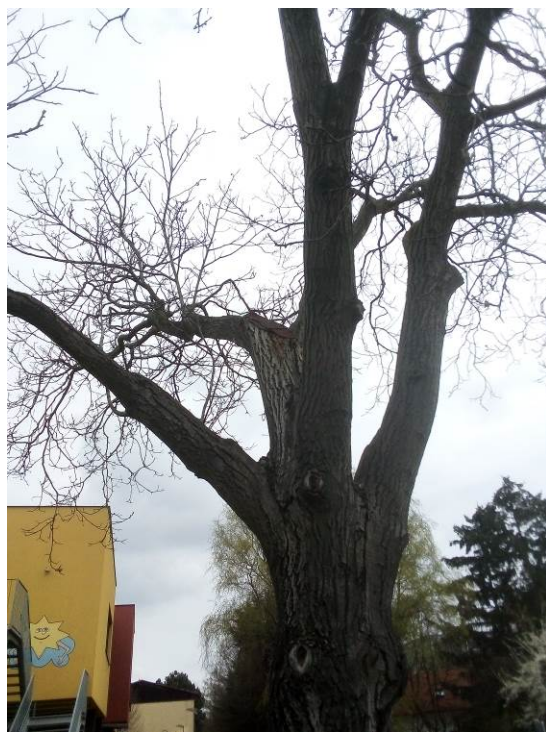
Obr 3: Detail zastřešení dutiny v koruně
